オートエクゼ ブレーキライン 取付け及び取り扱いマニュアル

部品番号	MG540
登録番号	
車名 車種	マツダ アテンザ
型式(グレード)	DBA-GG3P (2300cc セダン 4WD) DBA-GG3P (2300cc turbo マツダスピード)
備考	03年9月以降の4WD車のみ対応
取付け上の注意	※取付け方法、レイアウトはノーマルと一部異なります。 当マニュアル内にある取付け説明書に従って、正しく装着して下さい。

MG540

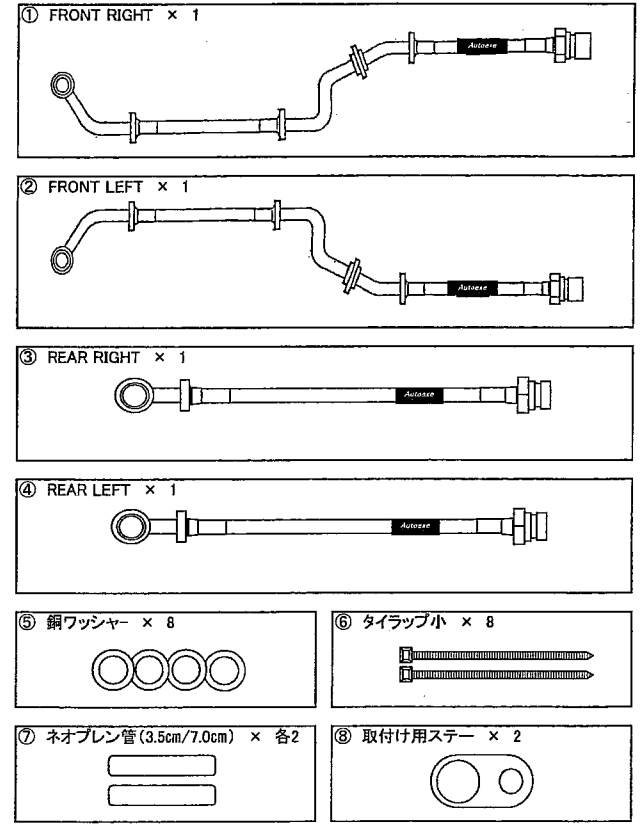
(オートエクゼブレーキライン構成部品) 破損・欠品等が無いが確認して下さい。

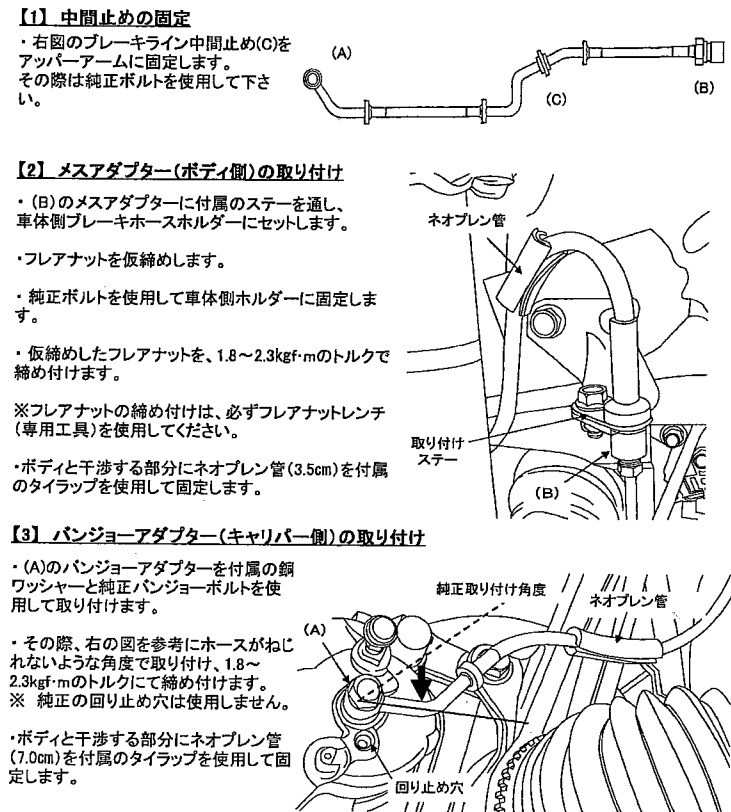
フロントブレーキホースの取り付けについて

取付けの際、周辺機器に干渉しないよう、注意してください。
 ※取付け方法が純正品とは一部異なりますので、ご注意下さい。

注) 規定トルクでフレアナットを締め付けても、オイルにじみ・漏れ等が発生する場合には、フレアパイプ先端部分の変形が考えられます。正常にシールする様に、フレアナットの増し締め又は、フレアパイプの修正、交換を行ってください。

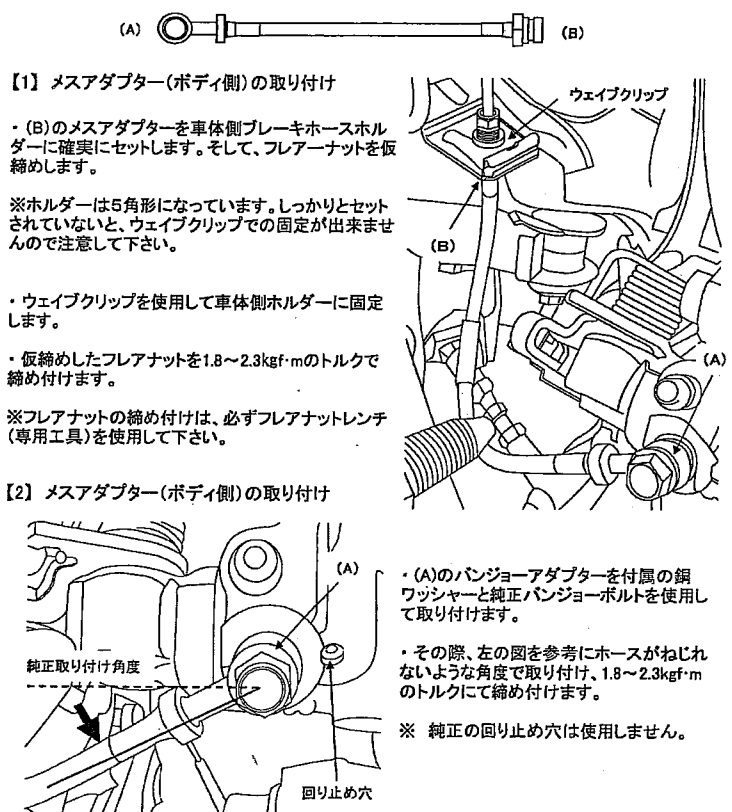
リアブレーキホースの取り付けについて

取付けの際、周辺機器に干渉しないよう、注意してください。
 ※取付け方法が純正品とは一部異なりますので、ご注意下さい。

注) 規定トルクでフレアナットを締め付けても、オイルにじみ・漏れ等が発生する場合には、フレアパイプ先端部分の変形が考えられます。正常にシールする様に、フレアナットの増し締め又は、フレアパイプの修正、交換を行ってください。
