Sports Brake System

No. MSE500

ホイールクリアランスチェックシート

マツダ RX-8 (LA-SE3P/ABA-SE3P) 純正大径ブレーキ装着車

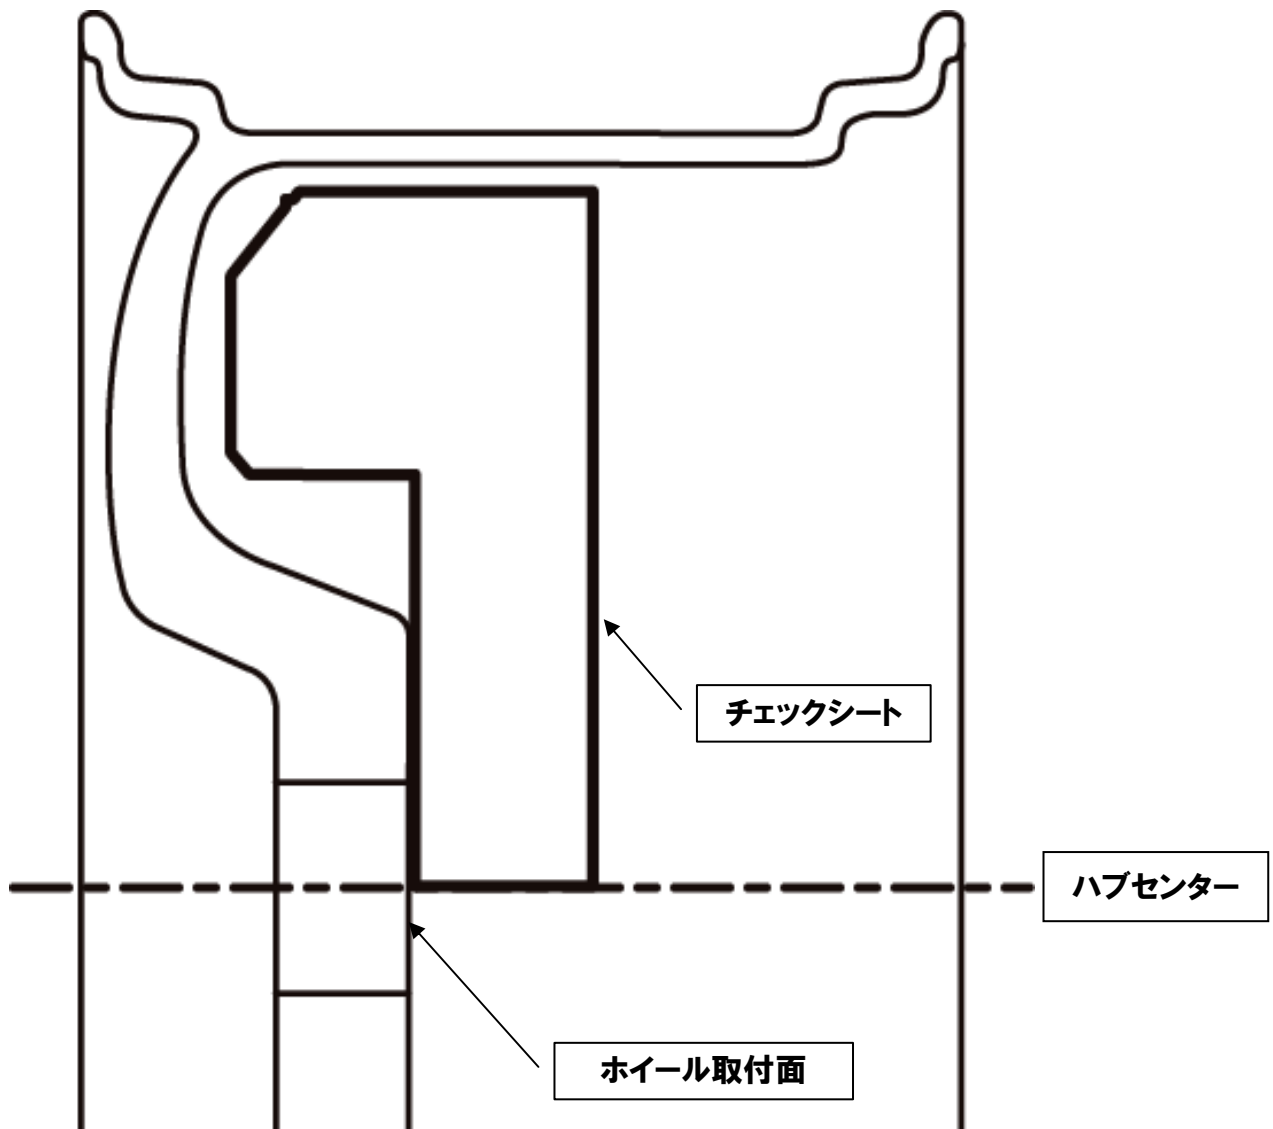
1. ホイールクリアランスチェックシートをプリントアウトし、プリントアウト後のチェックシートの実寸法が紙面記載のサイズであるかを確認します。
2. チェックシートをハサミで切り抜き、ホイールの内側に当て各部のクリアランスを確認してください。なお、車両の経年劣化によるハブベアリングなどのガタつきなどを考慮し、ホイール各部とキャリパー本体のクリアランスは5mm以上を必ず確保してください。

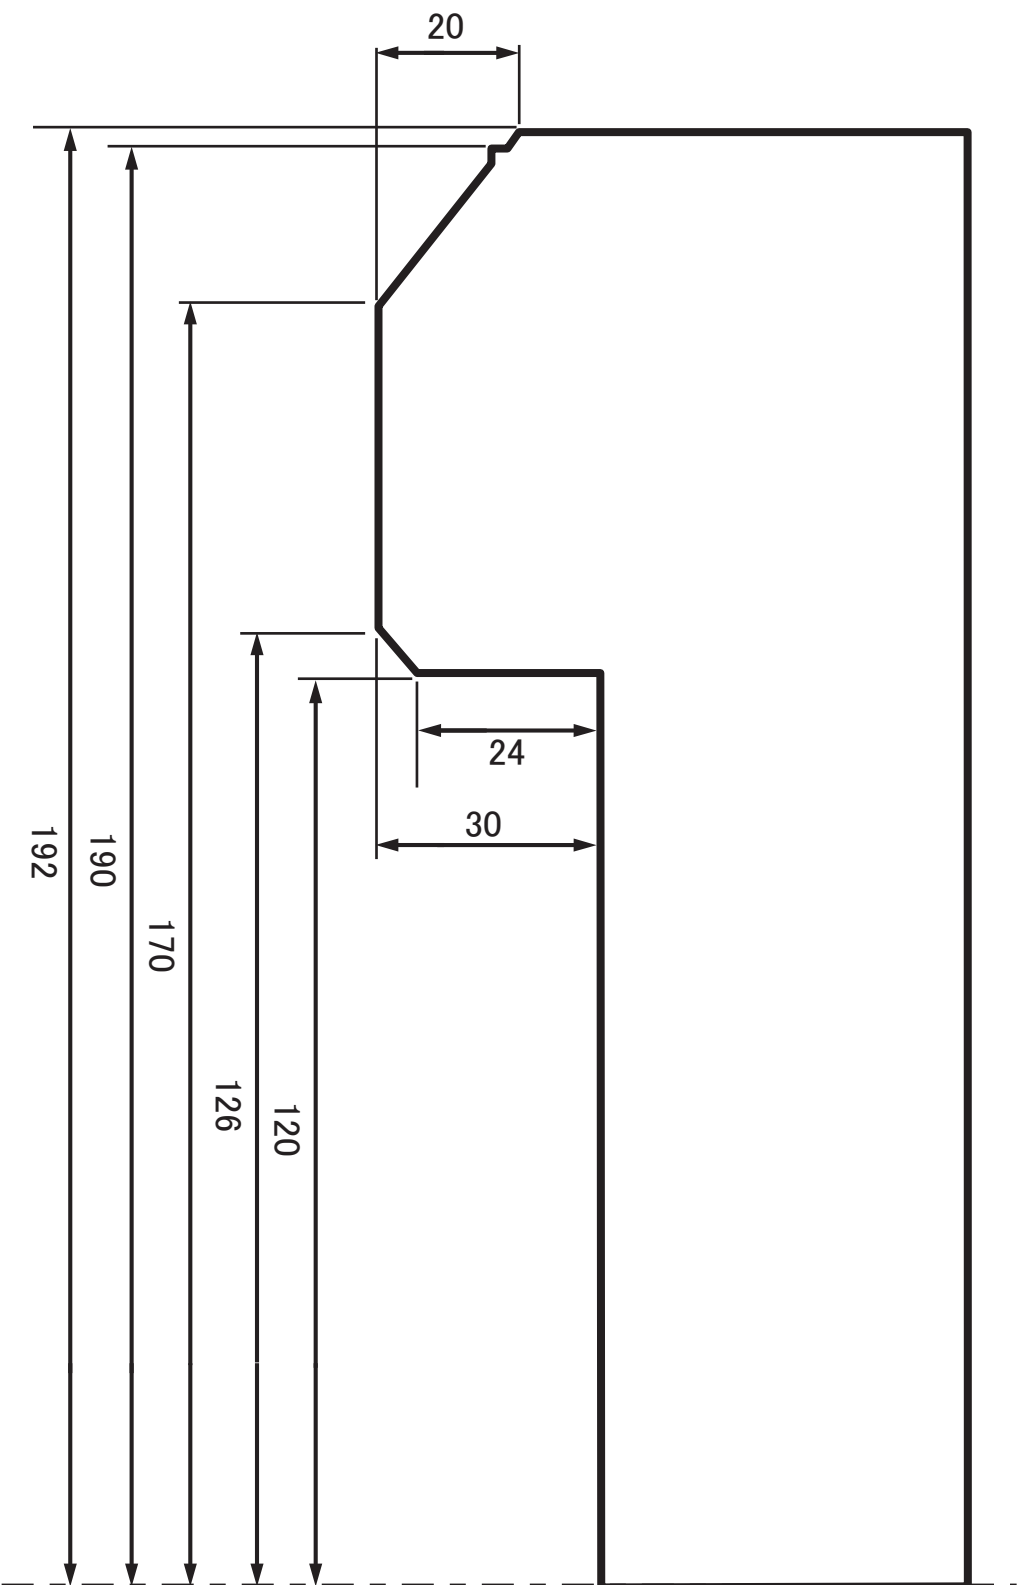
PARTS No : MSE500
MODEL RANGE : RX-8 (SE3P)

ホイールアライメント チェックシート

ハブセンター

※注意 : グレーキキャリア各部とホイールとのクリアランスは、必ず5mm以上確保してください。

※本製品のブレーキキャリパーは純正装着の18・19インチホイールのスポーク形状を逃げるように設計されています。純正以外のホイールをすでに取り付けされている場合は、純正同サイズおよびインチアップされている場合でも、スポーク形状によっては、キャリパーと干渉して装着できない場合があります。ホイール各部とキャリパーのクリアランスは必ず5mm以上確保して本製品を装着してください。
