Tower Brace Set

タワーブレースセット No. MGJ480

取扱説明書

アテンザセダン (GJ2FP/GJ5FP/GJEFP)

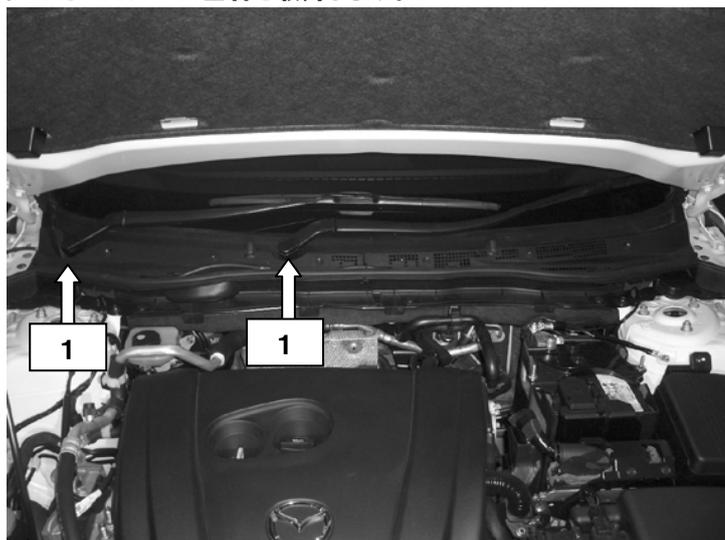
1. ワイパーアーム左右を取外します。

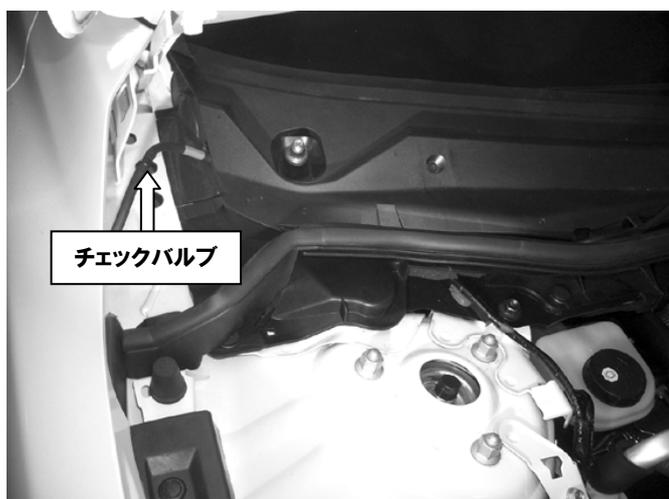
2. 下図を参考に、ウインドウォッシャーホースをチェックバルブから切離した後、ファスナーを取外してカウルグリルを取外します。

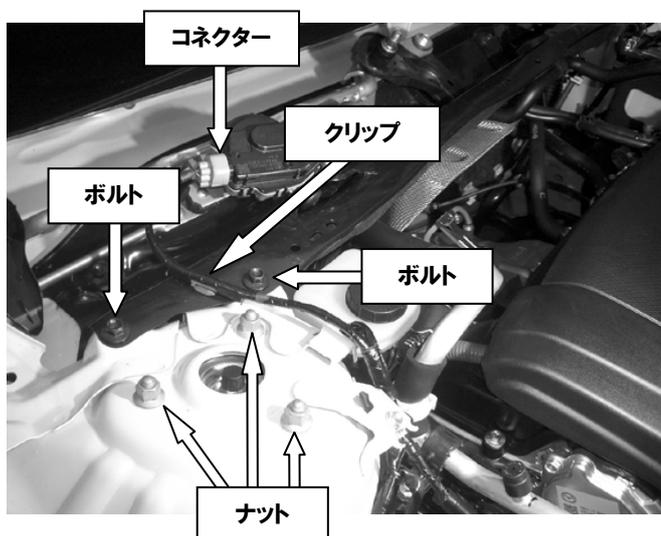
運転席側

3. ストラットを固定しているナット6個とカウルパネルを固定しているボルト4個、コネクターとクリップを取外します。
(※取外したストラットタワー固定ナットは使用しません。)

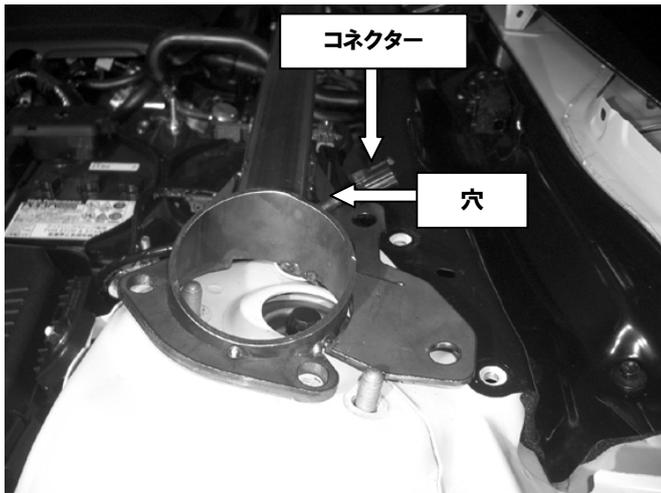
運転席側

4. 図を参考に、取外したコネクタを①フロントタワーブレースの穴に通します。

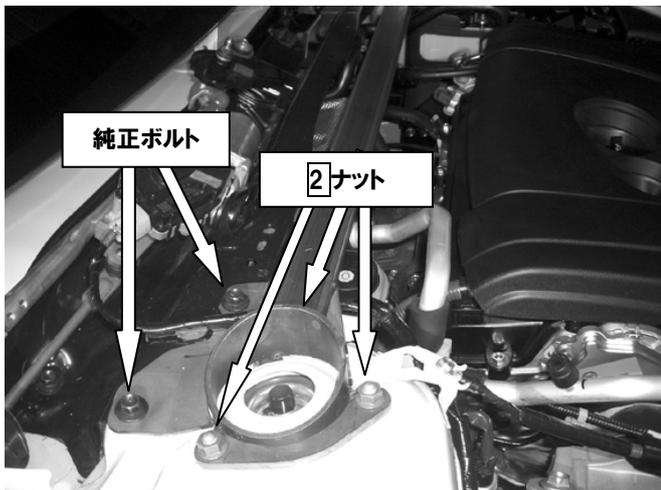
運転席側

5. ①フロントタワーブレースを、3で取外した純正ボルトと②フランジナットを使用して取付け、コネクタとクリップを元に戻します。
締付けトルク:カウルパネル取付けボルト 22~30N・m ②フランジナット 49~59N・m

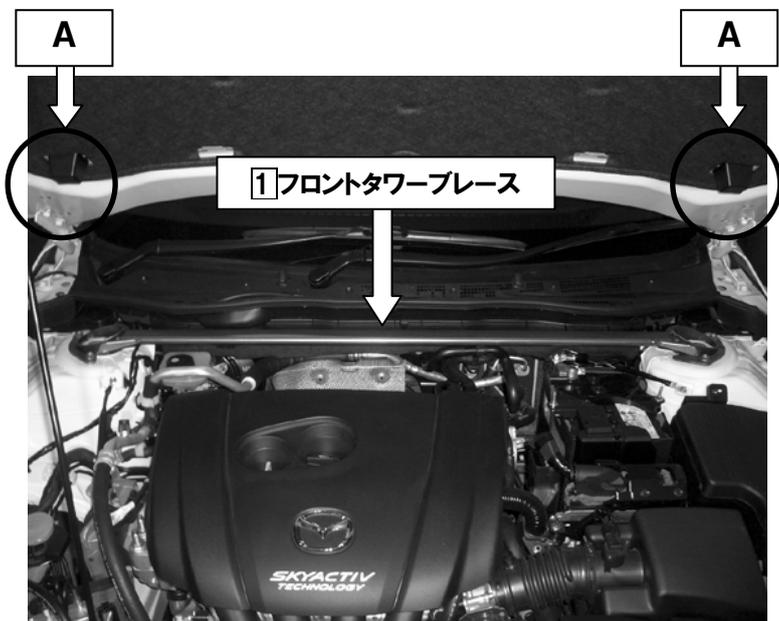
7. 下図を参考に、ボンネット裏側に取付けされているプロテクター(図A部)の斜線部を切除加工して、フロントセクションは作業完了です。

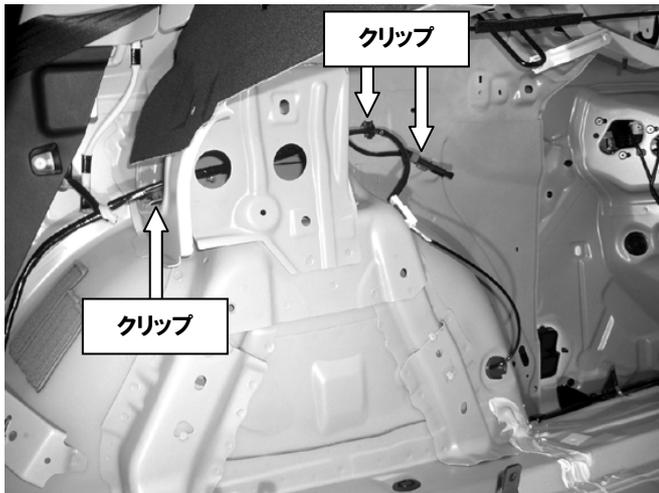
運転席側

1. トランクルームマット、トランクルームサブトランク、トランクサイドポケット左右、トランクサイドトリム左右を取外します。
2. 下図配線のクリップを取外します。

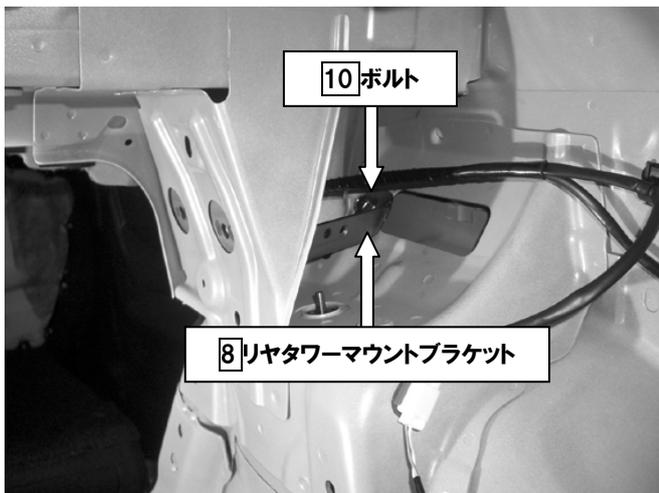
運転席側

3. 7、8のリヤタワーマウントブラケットを10のボルトで仮止めします。

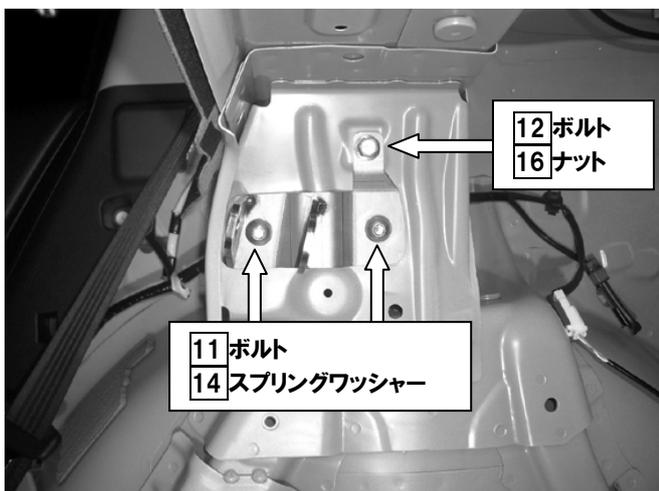
運転席側

4. 3、4のリヤタワーブラケットアッパーを、11 ボルト、14 スプリングワッシャー、12 ボルト、16 ナットで仮止めします。

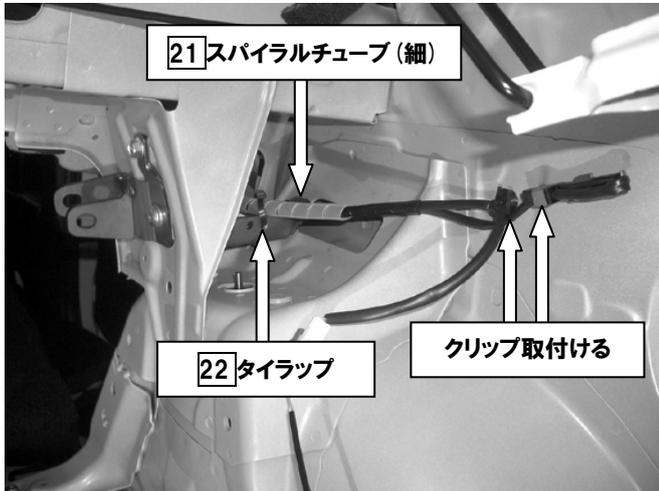
運転席側後方より

5. **20**スパイラルチューブ(太)を助手席側、**21**スパイラルチューブ(細)を、運転席側のリヤタワーマウントブラケットと干渉するハーネスに巻きつけます。助手席側はコネクタがあるので、**20**スパイラルチューブ(太)を鉋等で切り、分割して巻きつけて下さい。
6. 2. で取外したクリップのうち、助手席側、運転席側共に車後方側のクリップを元に戻し、**20**、**21**スパイラルチューブを巻いたハーネスと**7**、**8**リヤタワーマウントブラケットを**22**タイラップで固定します。車前側側のクリップは助手席側、運転席側共に取付けしません。

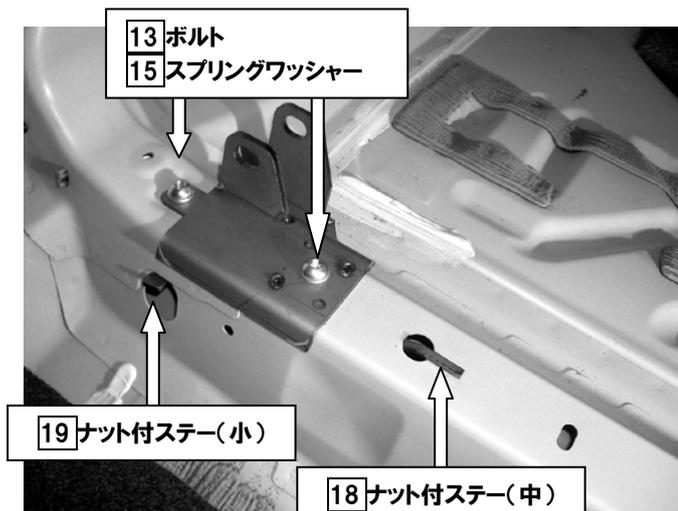
運転席側

7. **5**、**6**のリヤタワーブラケットローを**13**ボルト、**15**スプリングワッシャー、**17**ナット付ステー(大)、**18**ナット付ステー(中)、**19**ナット付ステー(小)を使用して仮止めします。

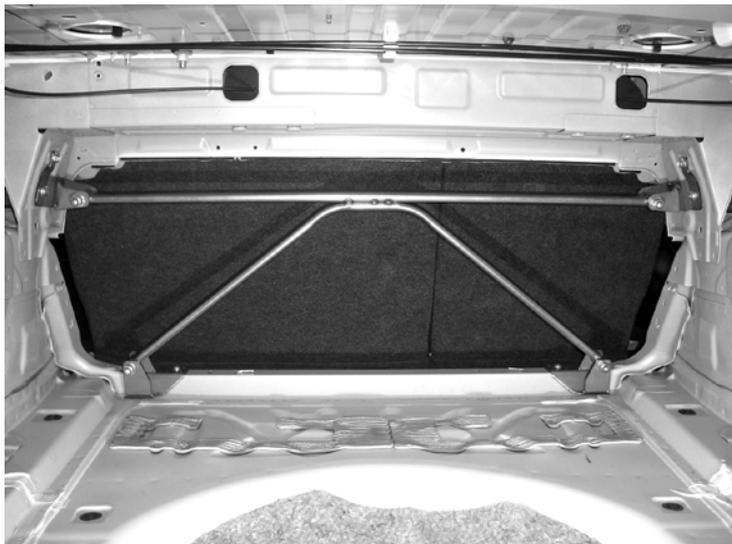
8. 9 リヤブリッジバーを 23 ボルト、24 プレーンワッシャー、25 スプリングワッシャー、26 ナットを使用して取付け、仮止めした各ブラケットの取付けボルト、ナットを本締めして下さい。

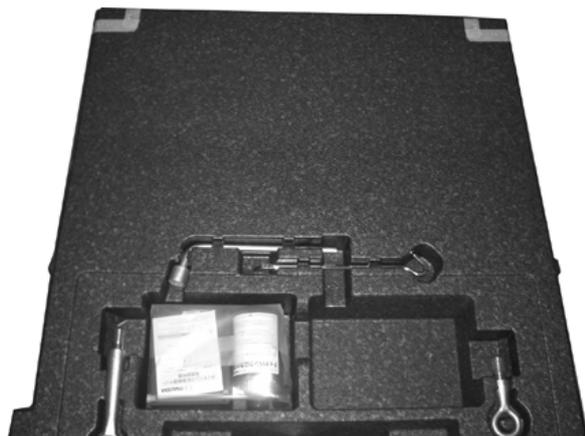
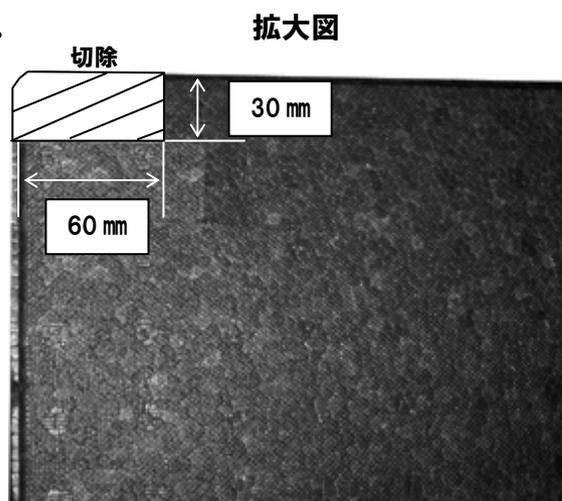
10. 図を参考にトランクルームサブランクの斜線部を切除加工します。

(図は、助手席側です。運転席側も同様です。)

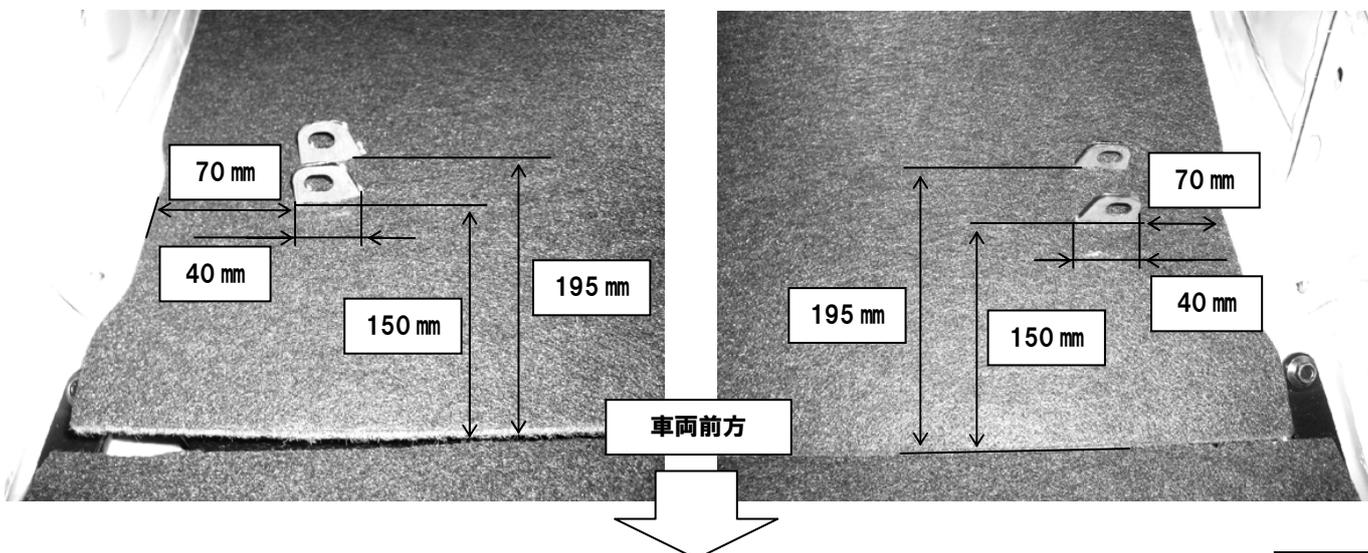
11. 図を参考に、トランクルームマットの指定部を切除加工します。

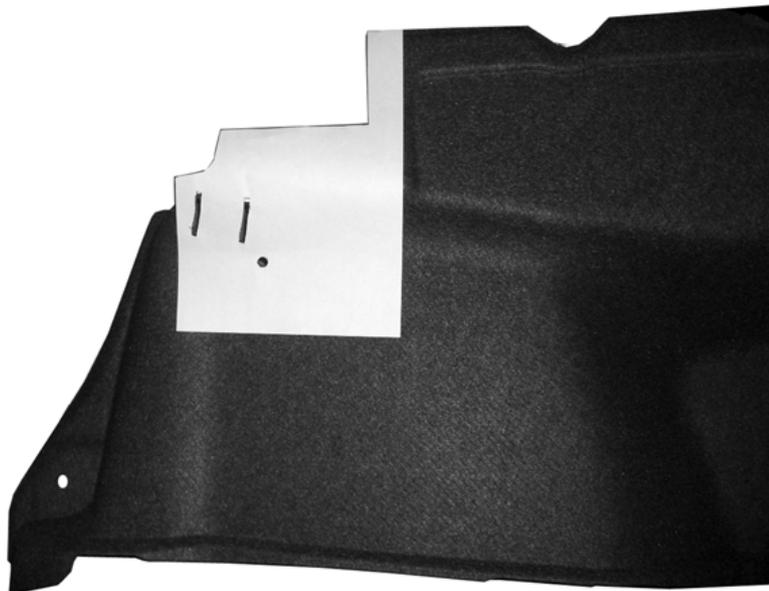
12. 付属の型紙の斜線部をカッター等で切抜き、下図を参考にトランクサイドトリムにマーキングし、トランクサイドトリムを切除加工

します。

⚠ 注意 ブラケットの位置を確認しながら慎重に加工して下さい。

(図は運転席側です。助手席側は型紙を裏にして同様に加工します。)

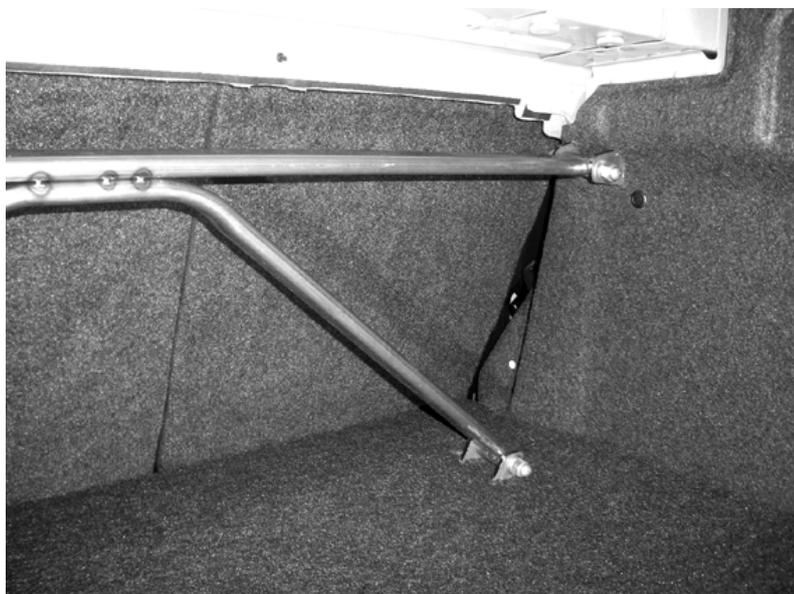
12. 加工したトランクサイドトリム左右、トランクサイドポケット左右、トランクルームサブトランク、トランクルームマットを車両に復元

します。
